**AGGIORNAMENTO
DELLA COMPONENTE GEOLOGICA,
IDROGEOLOGICA E SISMICA
DEL PIANO DI GOVERNO
DEL TERRITORIO
AI SENSI DELLA L.R. 12/2005**

**COMMITTENTE:
COMUNE DI VALBREMBO**

A - RELAZIONE ILLUSTRATIVA DI AGGIORNAMENTO

Gennaio 2024

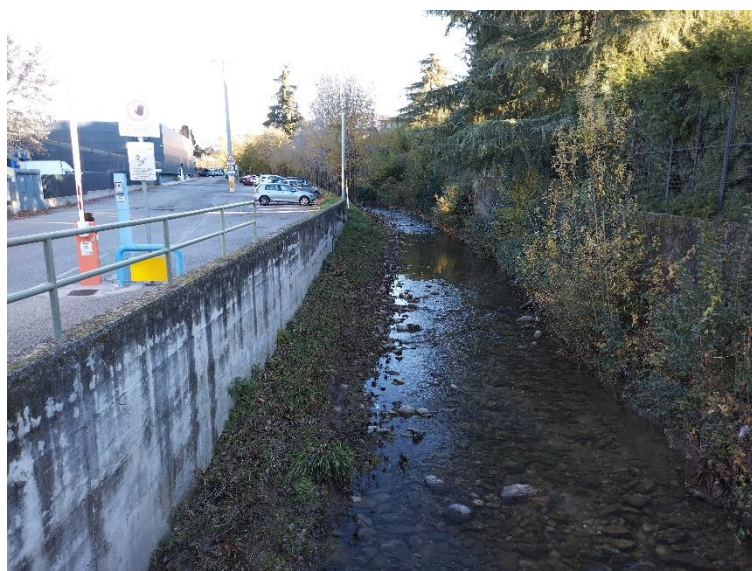
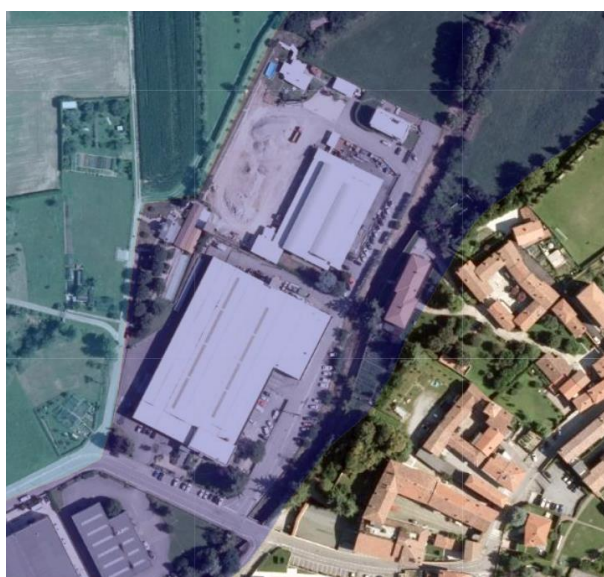
FIGURA 3 – TORRENTE QUISA IN VIA ITALIA

1. TORRENTE QUISA IN VIA ITALIA. In questo tratto, la Quisa affianca delle aree industriali (in sponda destra) che, secondo il P.G.R.A., risultano in scenario frequente di esondazione (H).

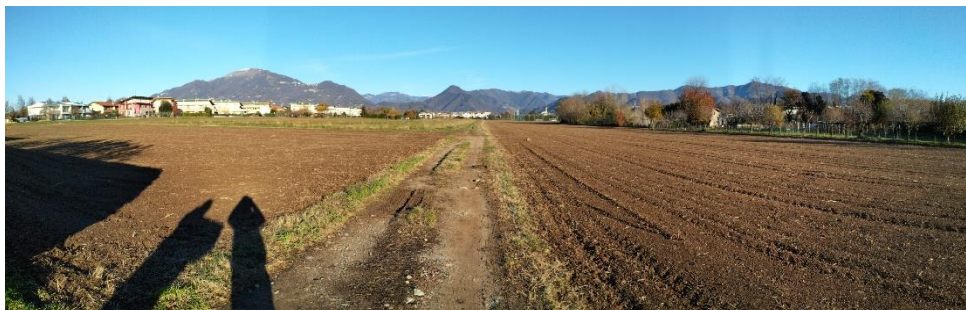
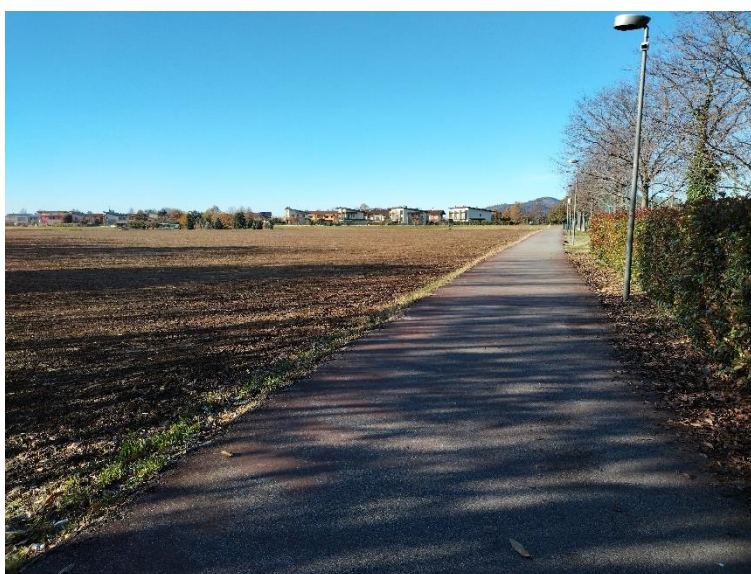
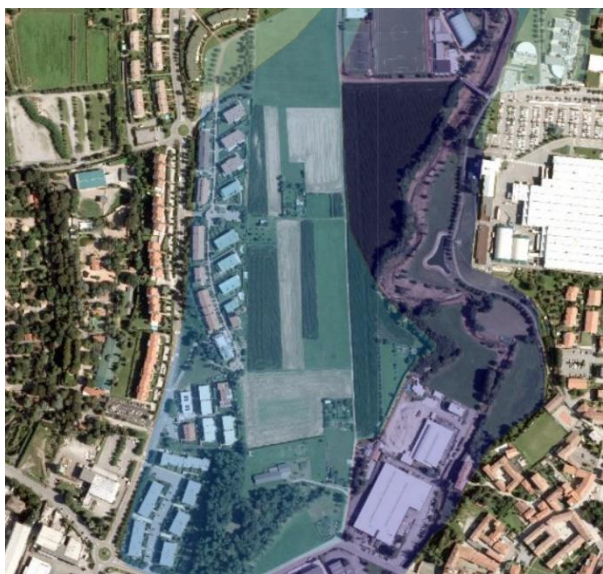
FIGURA 4 – PIANE DEL TORRENTE QUISA TRA VIA ITALIA E CORSO EUROPA UNITA, SOGGETTE A SCENARI RSCM

2. PIANE DEL QUISA A NORD DI VIA ITALIA. Le vaste pianie del Torrente Quisa in sponda destra, a nord di Via Italia e ad est di Corso Europa Unita, sono allagabili secondo il P.G.R.A., con scenario poco frequente (M), frequente (H) e raro (L).

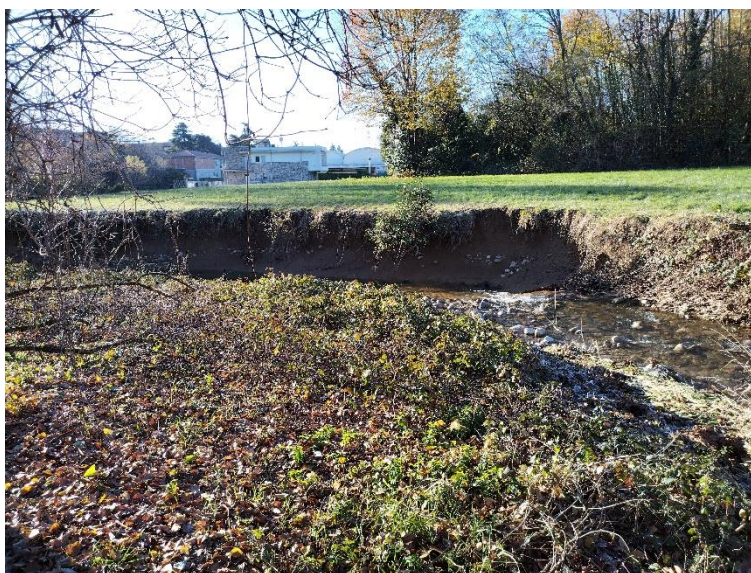
3. EROSIONI LUNGO IL TORRENTE QUISA NELLA ZONA DEL PARCO DEI CANI. Il tratto di Quisa posto in corrispondenza del Parco dei Cani è caratterizzato da un andamento blandamente meandriforme; la piana più bassa risulta completamente allagabile con scenario frequente (H) secondo il P.G.R.A.. Si riscontrano inoltre frequenti erosioni spondali di notevole sviluppo longitudinale. In questa stessa zona è presente un bacino di laminazione connesso ai soprastanti insediamenti produttivi.

FIGURA 5 – EROSIONI SPONDALI LUNGO IL TORRENTE QUISA

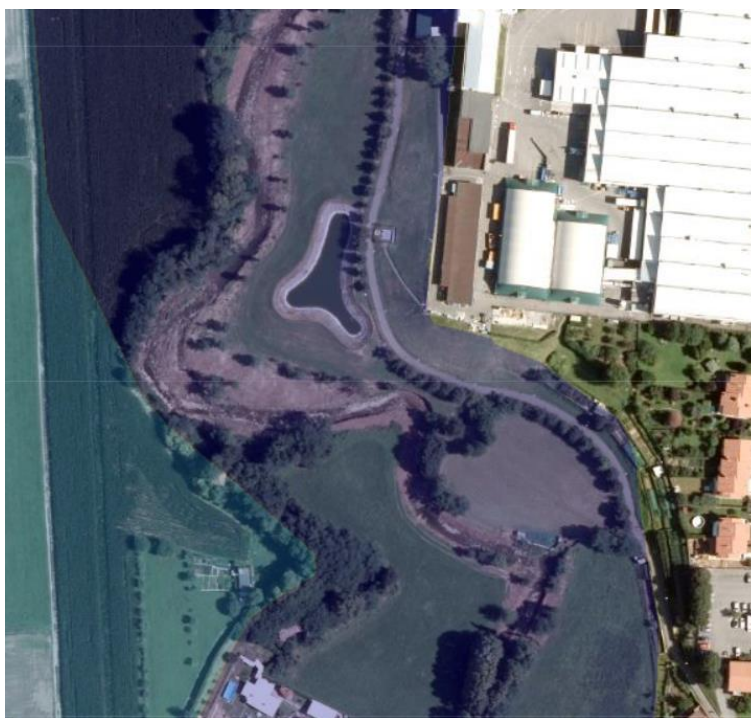
FIGURA 6 – ZONA DELLE EROSIONI SPONDALI E DEL BACINO DI LAMINAZIONE

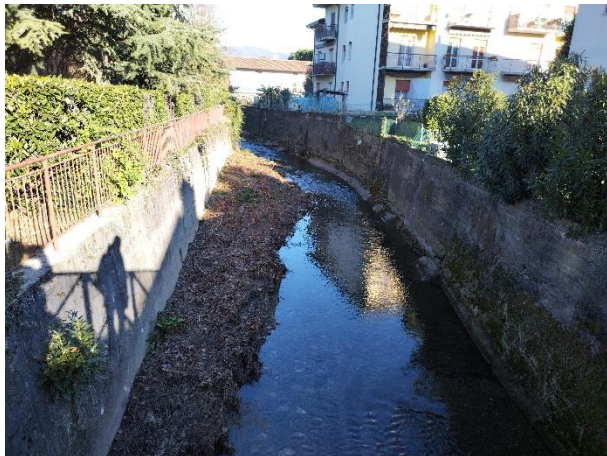
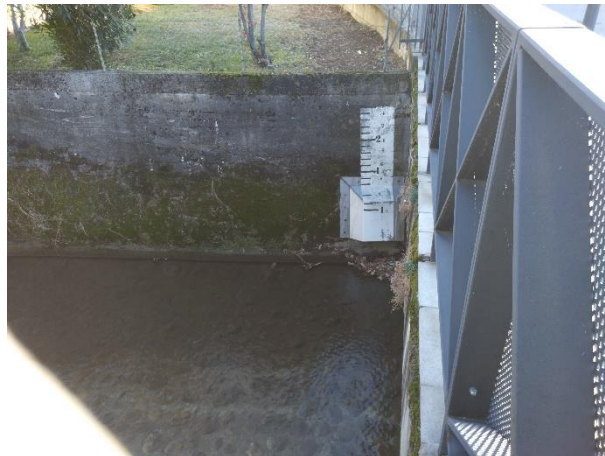
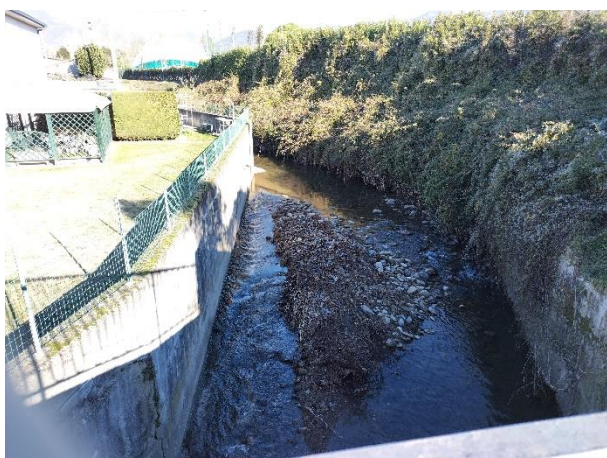
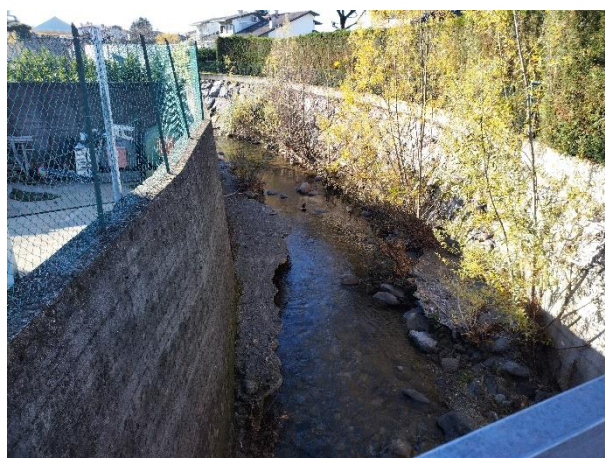
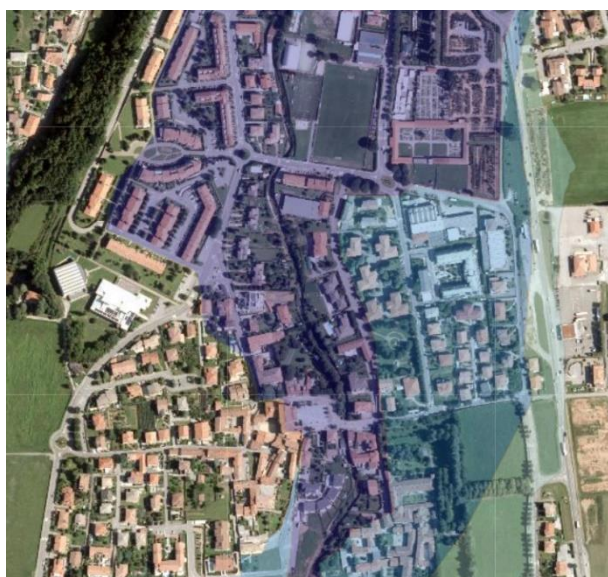
FIGURE 7 – IL TORRENTE QUISA IN OSSANESGA

4. TORRENTE QUISA IN OSSANESGA. Procedendo verso nord, la Quisa attraversa il centro abitato di Ossanesga con ulteriori ampie aree esondative. Qui il torrente risulta maggiormente costretto nel tessuto insediativo, riducendo la propria sezione.

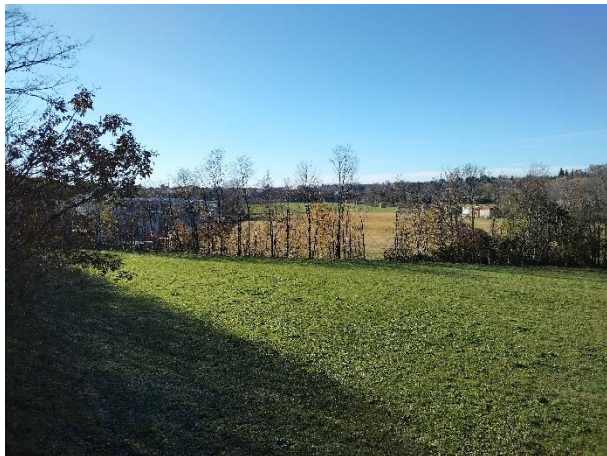
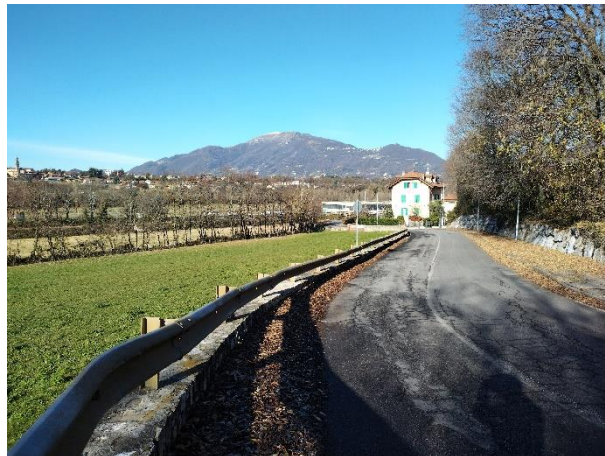
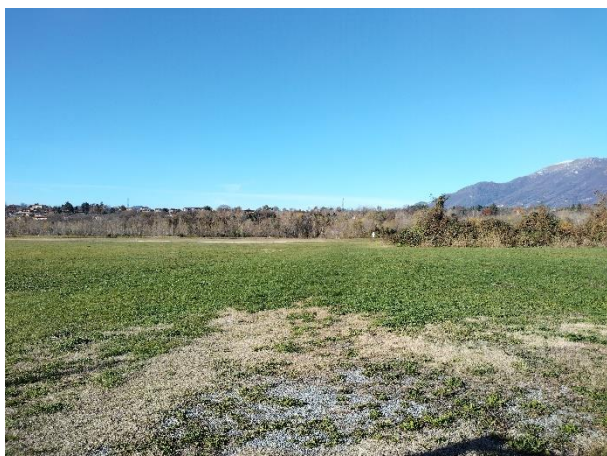
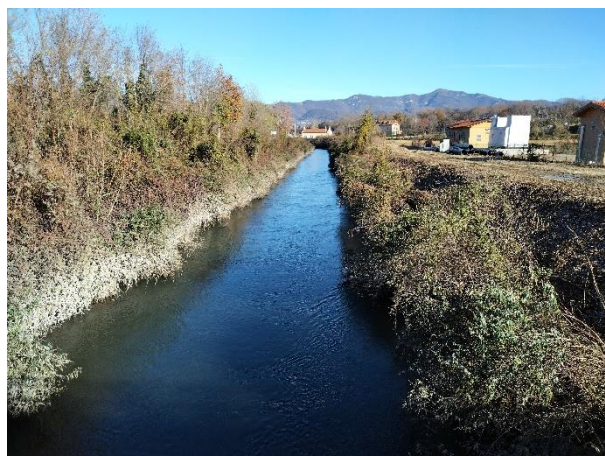
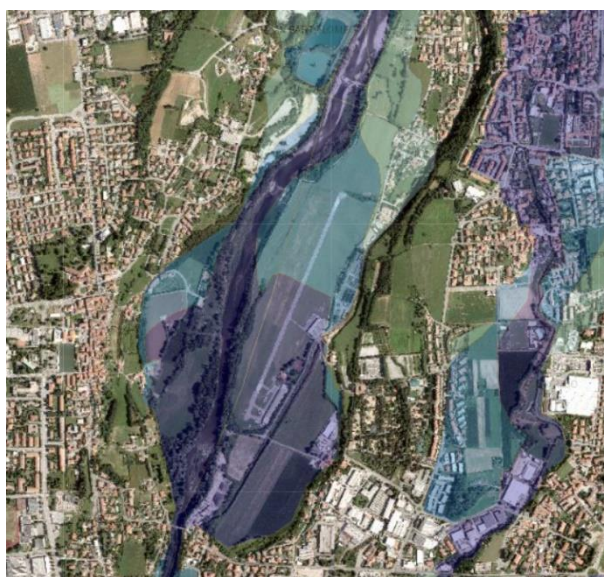
FIGURE 8 – LE PIANE DEL BREMBO IN SPONDA IDROGRAFICA SINISTRA

5. **PIANE ALLUVIONALI DEL BREMBO.** Le pianie del Brembo sono caratterizzate dalla presenza di elementi distintivi quali l'aeroporto e il Canale "ex Legler". Le pianie risultano in larghissima misura esondabili dal Brembo con scenari da H a L.

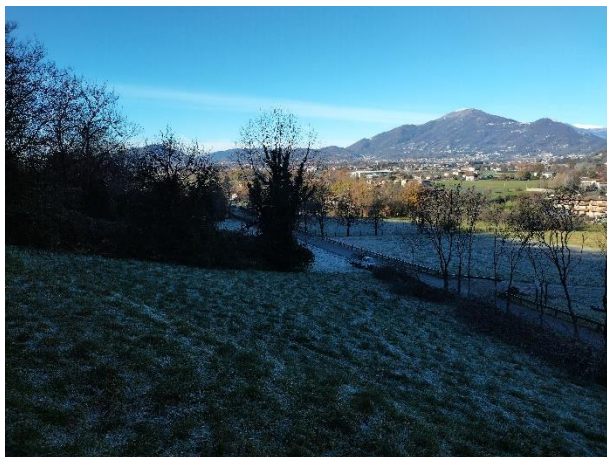
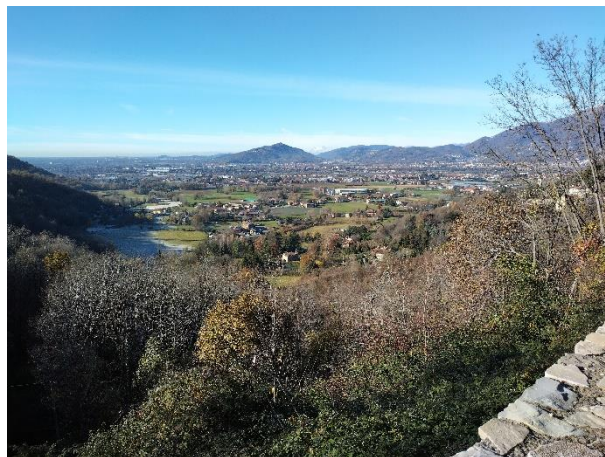
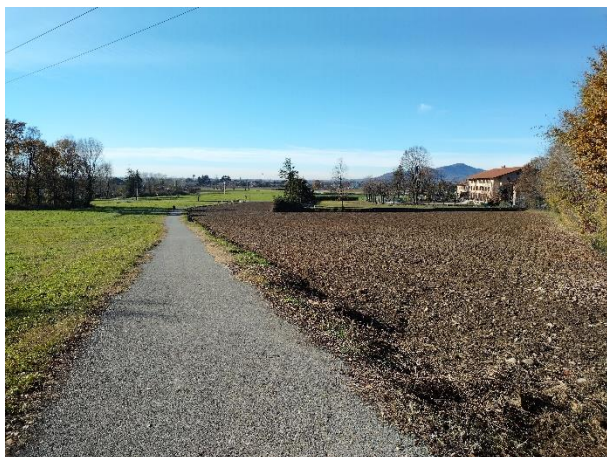
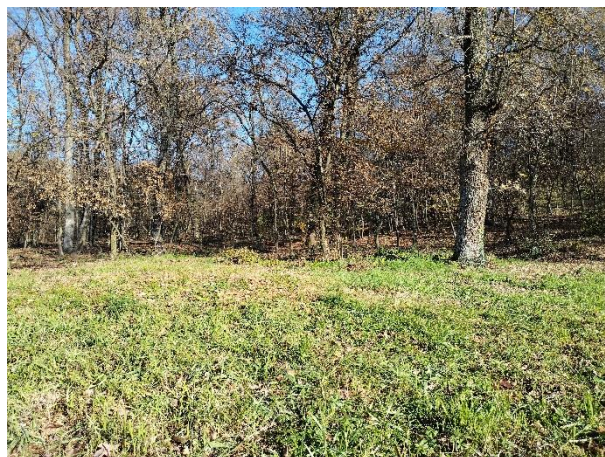
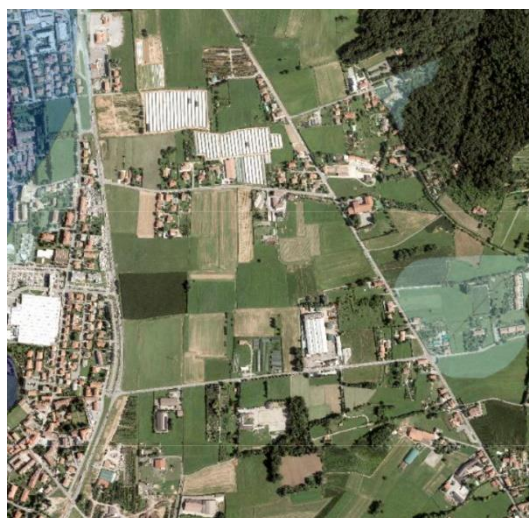
FIGURA 9 – LA PIANA ORIENTALE DI VALBREMBO

6. LA PIANA ORIENTALE DI VALBREMBO. Uno dei comparti territoriali maggiormente significativi è quello della piana orientale di Valbrembo, a confine con Paladina, Bergamo e Mozzo. La piana è caratterizzata da un reticolo idrografico fitto e problematico, con numerose aree di drenaggio difficoltoso delle acque, ed è stata oggetto di diversi studi idraulici.

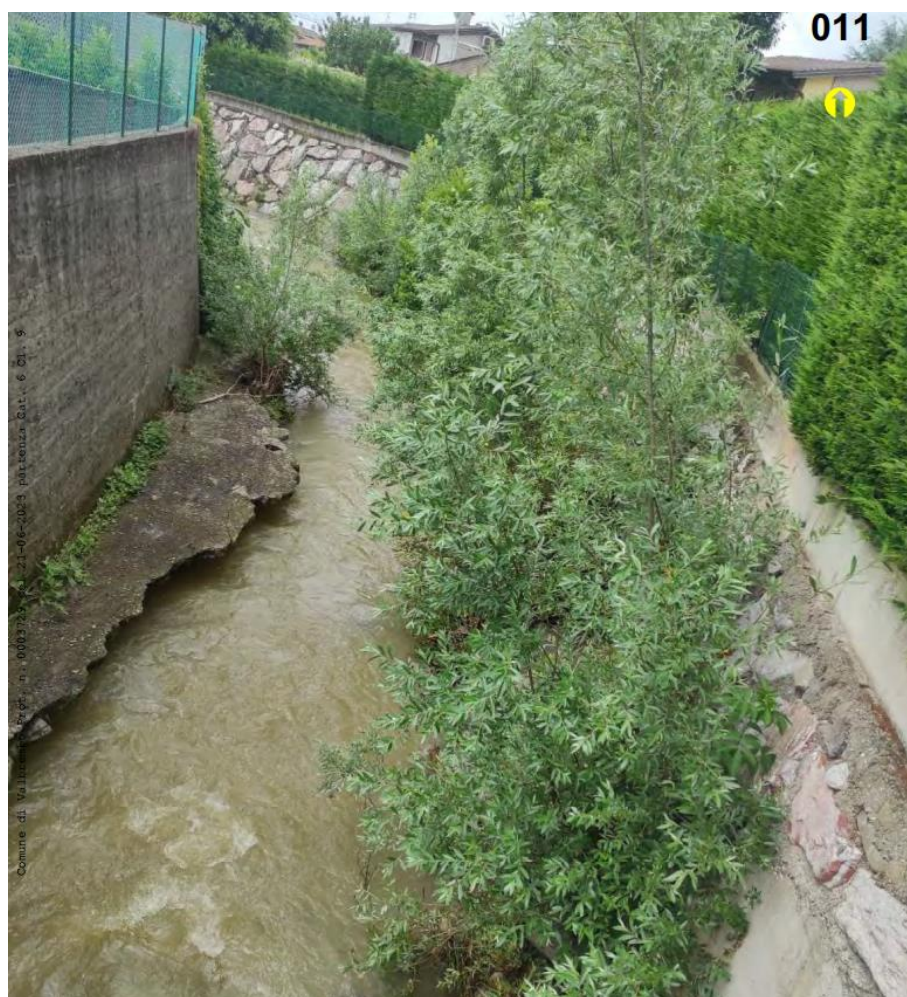
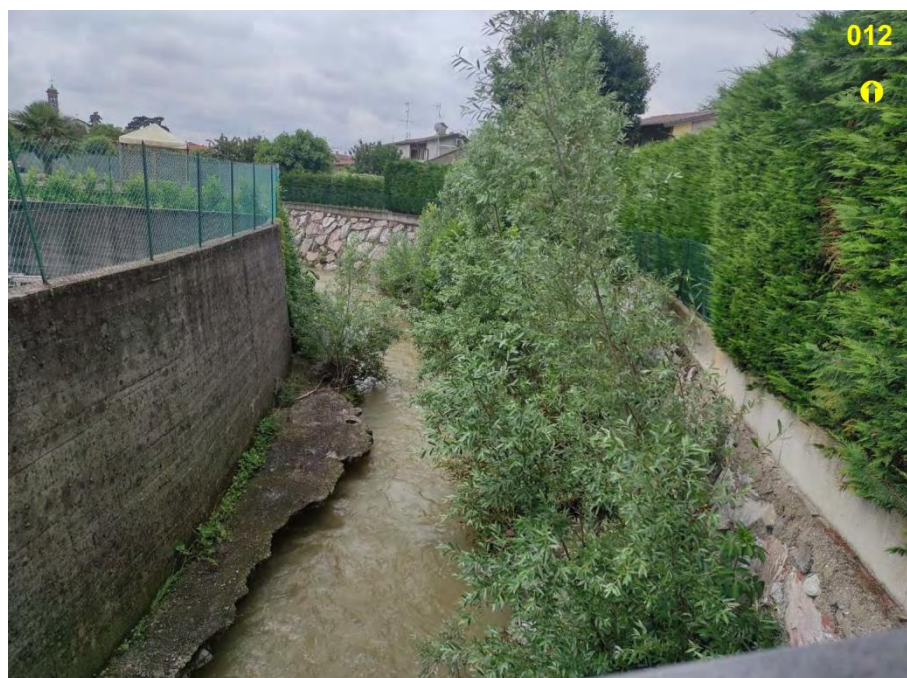
FIGURA 12 - ESEMPI DI PUNTI CRITICI SEGNALATI DAL COMUNE A UTR

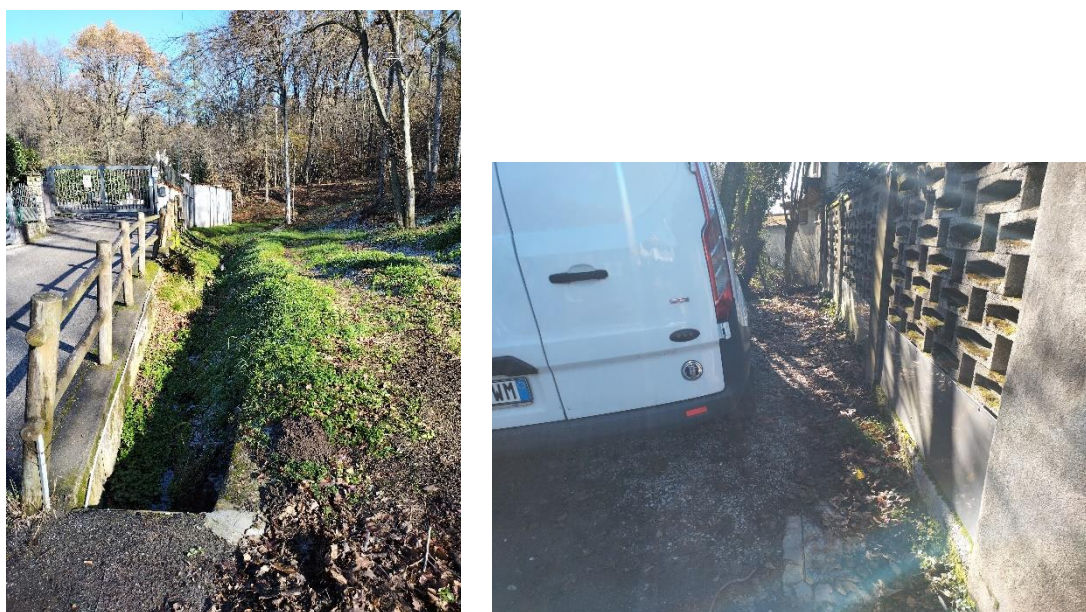
È interessante notare come la piana presenti difficoltà di drenaggio sia per la presenza di terreni poco permeabili (limi e argille), sia per la topografia pianeggiante, sia per la presenza di ruscellamenti provenienti dai colli di Bergamo, lungo il confine est, ruscellamenti ben visibili nelle aree boschive lungo la Via Madonna della Castagna. Tra le varie criticità riscontrate, particolarmente rilevante è quella relativa al reticolo lungo Via Madonna della Castagna, dove l'insufficienza di un tombotto determina occasionali allagamenti sulla strada e nelle proprietà limitrofe, tanto che l'abitazione adiacente al corso d'acqua ha tentato di auto-proteggere il proprio giardino occludendo parte della recinzione esterna. Tale criticità, oltre ad essere già stata segnalata, è stata confermata anche dai rilievi in sito dello scrivente.

FIGURA 4 - PUNTO DI CRITICITÀ NELLE VICINANZE DELLA MADONNA DELLA CASTAGNA (A SINISTRA: INTERSEZIONE DEL CORSO D'ACQUA CON LA STRADA E TOMBOTTO INADEGUATO, A DESTRA: MISURE DI AUTOPROTEZIONE ARTIGIANALI ADOTTATE NELLA PROPRIETÀ ADIACENTE)

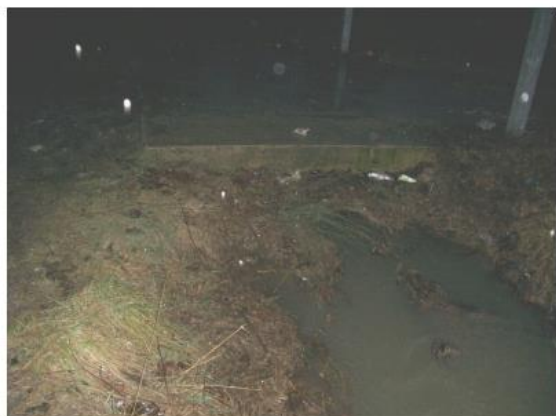
Fotografia 31 - Esempio di insufficienza idraulica di un manufatto di attraversamento del torrente Riolo (evento del 23.02.04).

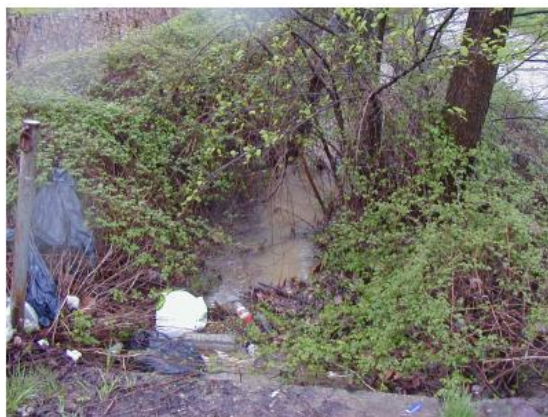
Fotografia 34 - Esempio di mancata manutenzione e pulizia del tratto iniziale del torrente Riolo (evento del 19.04.04).

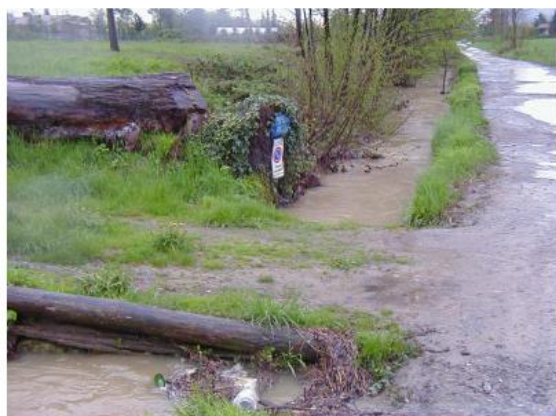
Fotografia 32 - Esempio di insufficienza idraulica di un manufatto di attraversamento del torrente Riolo (evento del 19.04.04).

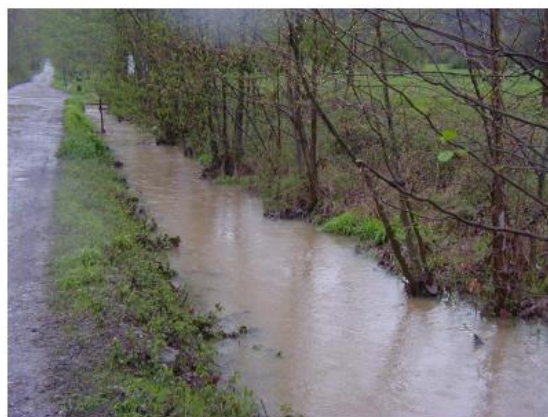
Fotografia 35 – Tratto iniziale del torrente Riolo, con ridotta capacità idraulica (evento del 19.04.04).

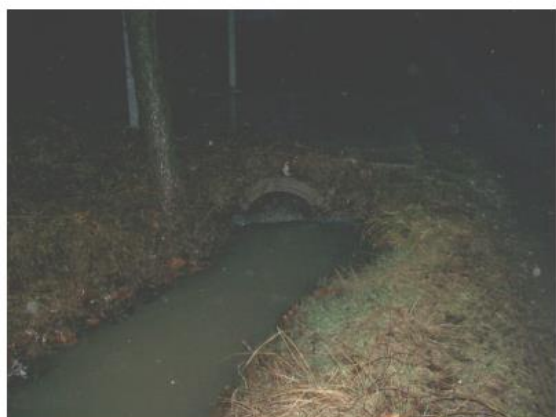
Fotografia 33 - Esempio di insufficienza idraulica di un manufatto di attraversamento del torrente Riolo (evento del 23.02.04).

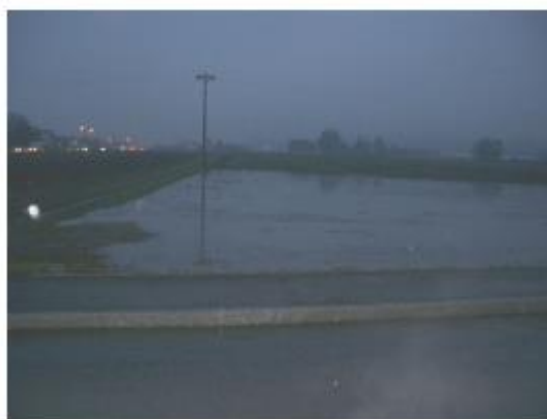
Fotografia 41 – Allagamento dell'area in destra orografica del Canale 2 a ridosso di via Villino, per il mancato drenaggio delle acque meteoriche di ruscellamento superficiale (evento del 23.02.04).

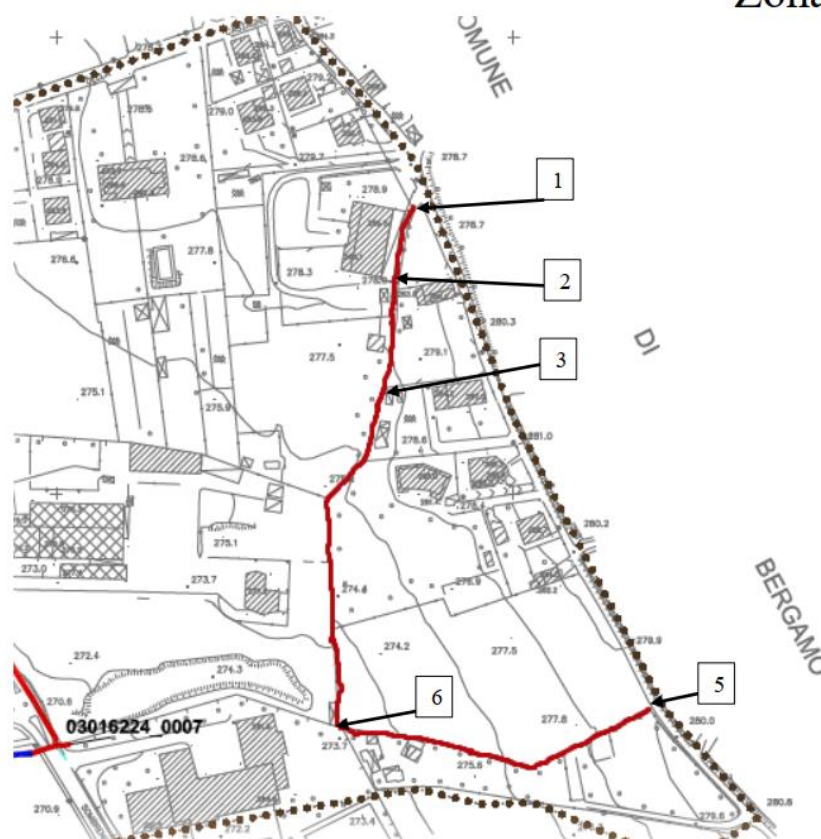
Zona 1

Il fosso che parte dalla Castagna (fosso 1) si sta innalzando (vedi foto 1) ed è praticamente ostruito, è fortemente consigliata una pulizia immediata (vedi foto 2 e foto 3).
