**AGGIORNAMENTO
DELLA COMPONENTE GEOLOGICA,
IDROGEOLOGICA E SISMICA
DEL PIANO DI GOVERNO
DEL TERRITORIO
AI SENSI DELLA L.R. 12/2005**

**COMMITTENTE:
COMUNE DI VALBREMBO**

A - RELAZIONE ILLUSTRATIVA DI AGGIORNAMENTO

Gennaio 2024

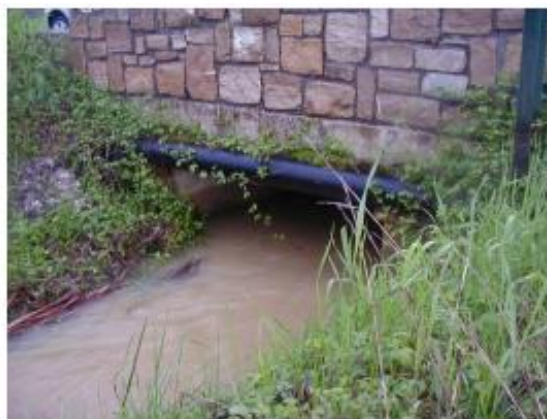
- restringimento della sezione libera di passaggio, in corrispondenza dei manufatti principali di attraversamento che, per eventi meteorici particolarmente intensi, può comportare l'allagamento dell'area in destra orografica più depressa; con particolare riferimento all'attraversamento di via Villino in cui si verifica un allagamento naturale dell'area a ridosso della strada, in destra orografica, per il mancato drenaggio delle acque meteoriche di ruscellamento superficiale (Fotografia 40 e Fotografia 41);

Fotografia 40 -Manufatto di attraversamento del Canale 2 in corrispondenza di via Villino (evento del 19.04.04).

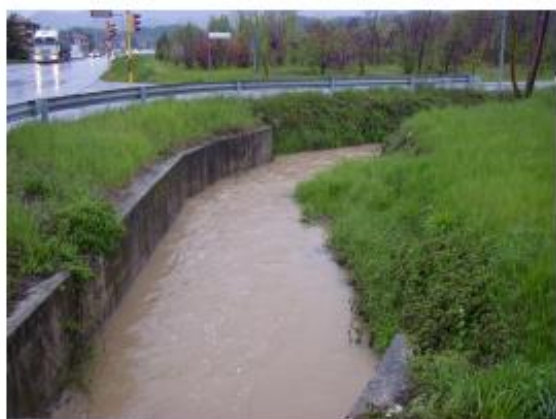
- restringimento della sezione libera di passaggio, in corrispondenza del manufatto di attraversamento della S.P. n. 153 che, per eventi meteorici particolarmente intensi, può comportare l'allagamento dell'area in sinistra orografica più depressa, in territorio comunale di Mozzo (Fotografia 38 e Fotografia 39).

Fotografia 38 -Tratto del Canale 1 immediatamente a monte dell'imbocco del manufatto di attraversamento della S.P. n. 153 (evento del 19.04.04).

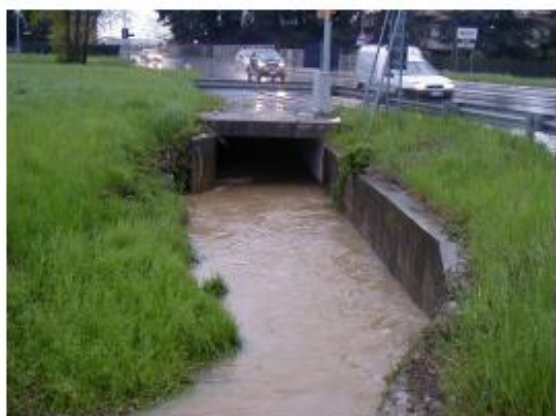
Fotografia 39 - Manufatto di attraversamento della S.P. n. 153 nel tratto terminale del Canale 1 (evento del 19.04.04).

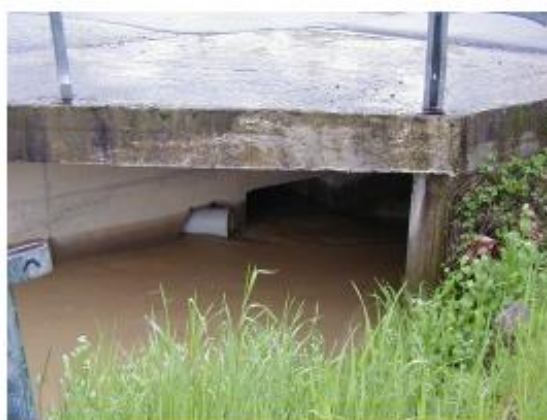
- condizioni idrauliche sfavorevoli all'immissione terminale nel torrente Riolo, per effetto: dell'ingresso poco a monte dell'apporto del Canale 4 (che a sua volta presenta condizioni sfavorevoli allo scarico con un profilo della corrente rigurgitato verso monte), del passaggio attraverso il manufatto di attraversamento di via Pascolo dei Tedeschi e per la direzione di confluenza nel ricettore principale, ortogonale al senso di deflusso dello stesso (Fotografia 42, Fotografia 43 e Fotografia 44).

Fotografia 42 – Manufatto di attraversamento di via Pascolo dei Tedeschi nel tratto terminale del Canale 2 (evento del 19.04.04).

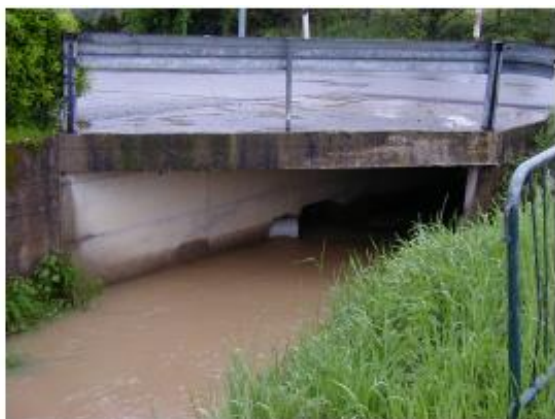
Fotografia 43 - Manufatto di attraversamento di via Pascolo dei Tedeschi nel tratto terminale del Canale 2 (evento del 19.04.04).

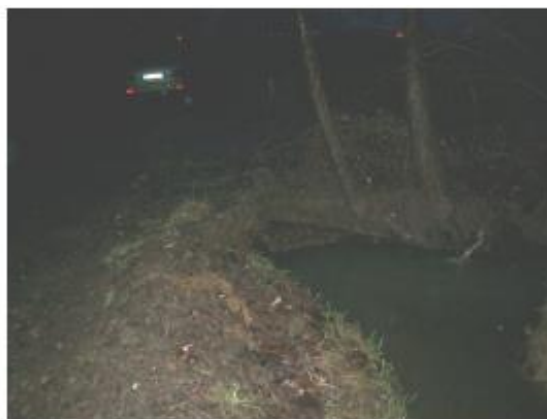
- insufficienza idraulica per ridotta sezione di deflusso nel tratto iniziale, immediatamente a valle dell'attraversamento di via Sombreno;
- condizioni idrauliche sfavorevoli all'immissione terminale nel torrente Riolo, per effetto: dell'ingresso poco a monte dell'apporto del Canale 7 (che a sua volta presenta condizioni sfavorevoli allo scarico con un profilo della corrente rigurgitato verso monte) e del passaggio attraverso il manufatto di attraversamento di via Pascolo dei Tedeschi, la cui sezione risulta parzialmente occlusa da materiale depositato sul fondo (Fotografia 45 e Fotografia 46).

Fotografia 46 - Manufatto di attraversamento di via Pascolo dei Tedeschi nel tratto terminale del Canale 3 immediatamente a monte dell'immissione nel Canale 1 (evento del 23.02.04).

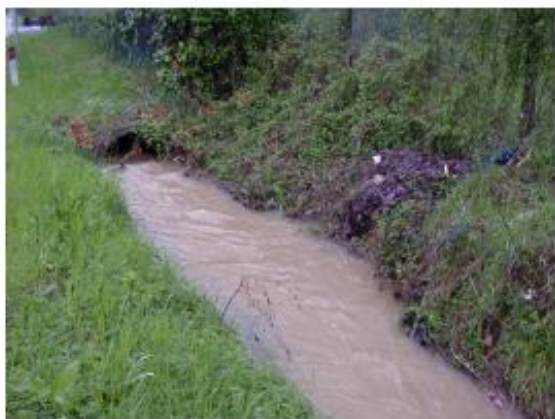
Fotografia 44 - Imbocco tratto terminale intubato del Canale 4, immediatamente a monte dell'immissione nel Canale 2 (evento del 19.04.04).

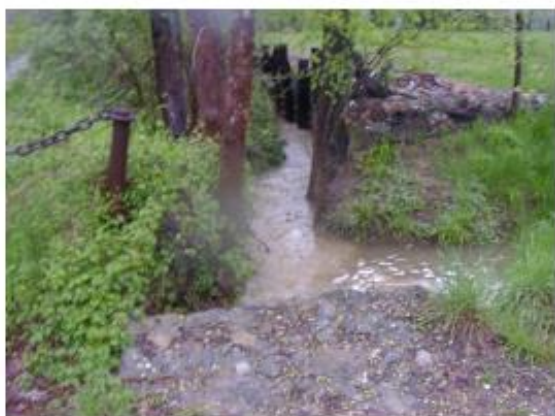
Fotografia 45 - Manufatto di attraversamento di via Pascolo dei Tedeschi nel tratto terminale del Canale 3 immediatamente a monte dell'immissione nel Canale 1 (evento del 19.04.04).

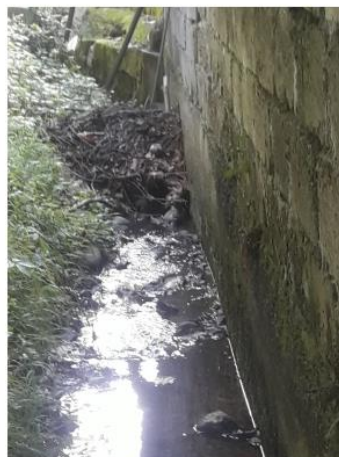
Il fosso che parte dalla Castagna (fosso 1) si sta innalzando (vedi foto 1) ed è praticamente ostruito, è fortemente consigliata una pulizia immediata (vedi foto 2 e foto 3).

2 Ostruzione

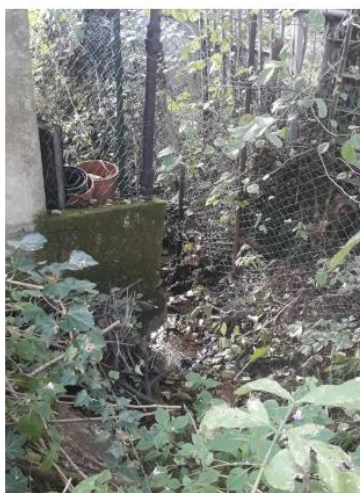
3 Ostruzione 2

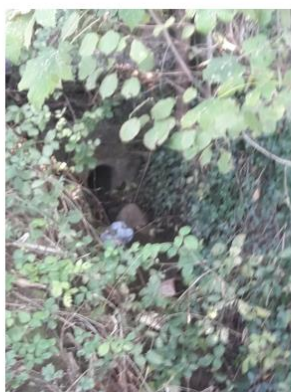
5 Inizio fosso 2

Il fosso che parte da Fontana (fosso 2) ha inizialmente larghezza e profondità pari ad 1 m x 1m. Dopo pochi metri la larghezza e la profondità si sono dimezzate. La pendenza del terreno e l'assenza di costruzione fanno sì che non creino problemi in quella zona (foto 5).

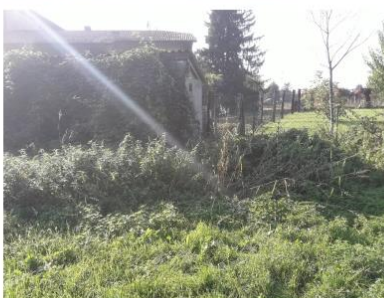
6 Innesto fossi

L'innesto dei due fossi nel tubo che sfocia all'altezza di via Padre Murialdo incrocio via Sombreno è praticamente impossibile da ispezionare della vegetazione presente. Ed è probabile che gli allagamenti di via Sombreno siano imputabili a questo.
